## Lippenklampen vorn

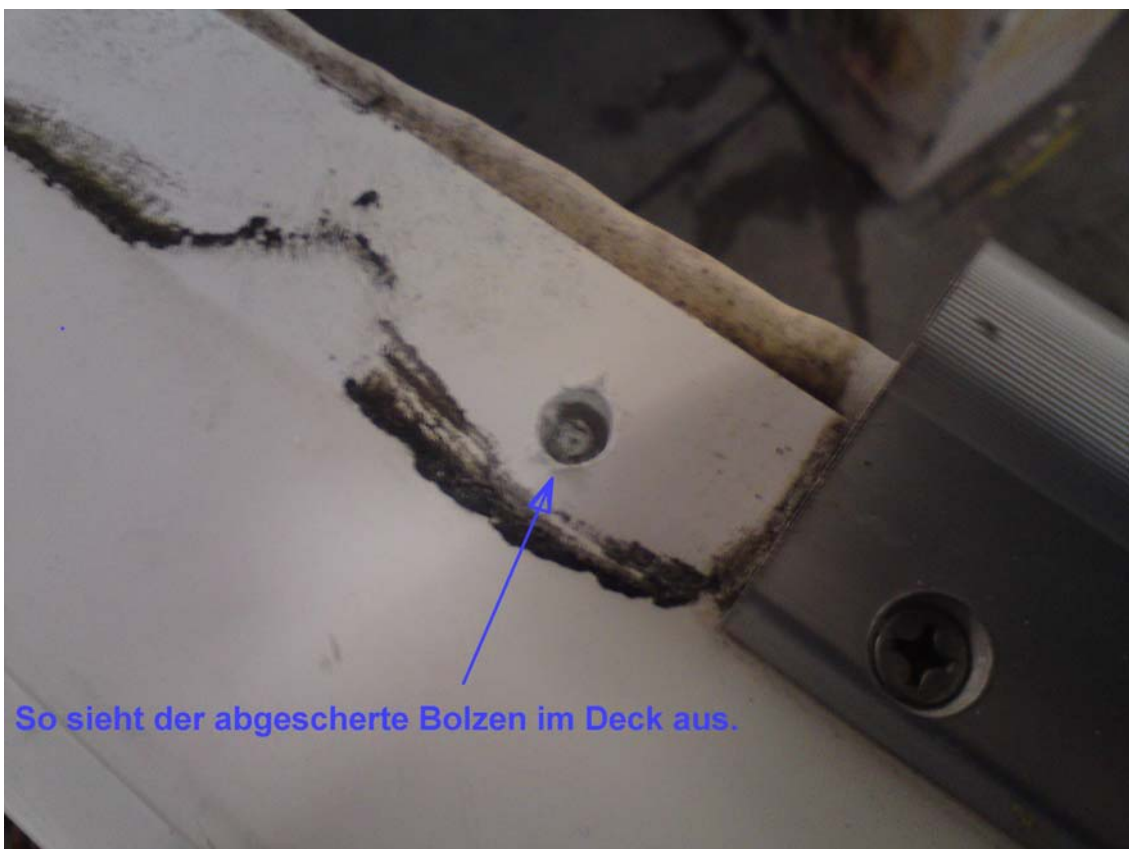
Die beiden Lippenklampen im Bugbereich sind mit jeweils 3 selbstschneidenden VA-Schrauben (6 mm) im Deck befestigt. Nach einer Sturmnacht in Schleimünde (Oststurm mit 9 bis 10 Bft.) kam eine derart starke Belastung durch das Einrucken der Vorleinen auf die Lippenklampen, dass von den jeweils 3 Befestigungsschrauben jeweils 2 pro Seite „ihren Geist aufgaben“. Sie waren schlicht abgeschert. Die eigentlichen Klampen hielten unbeeindruckt bombenfest!

So sieht der abgescherte Bolzen im Deck aus.

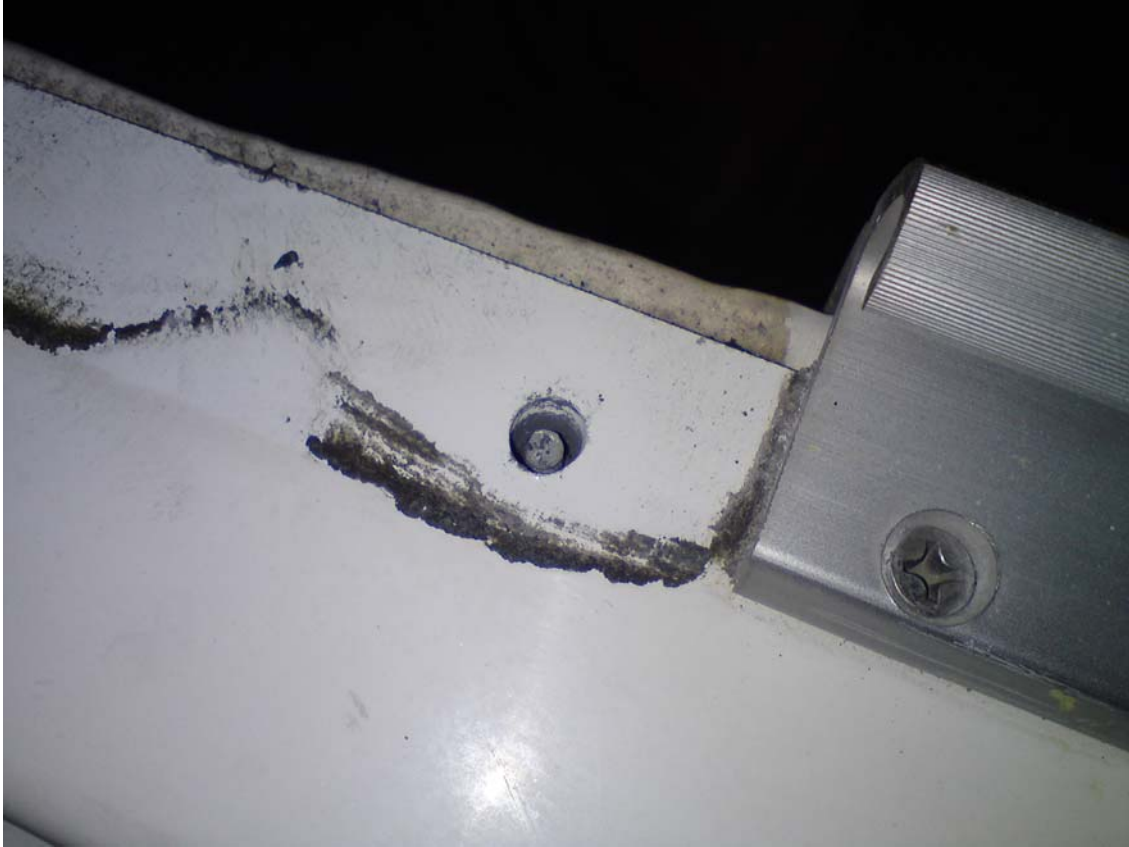
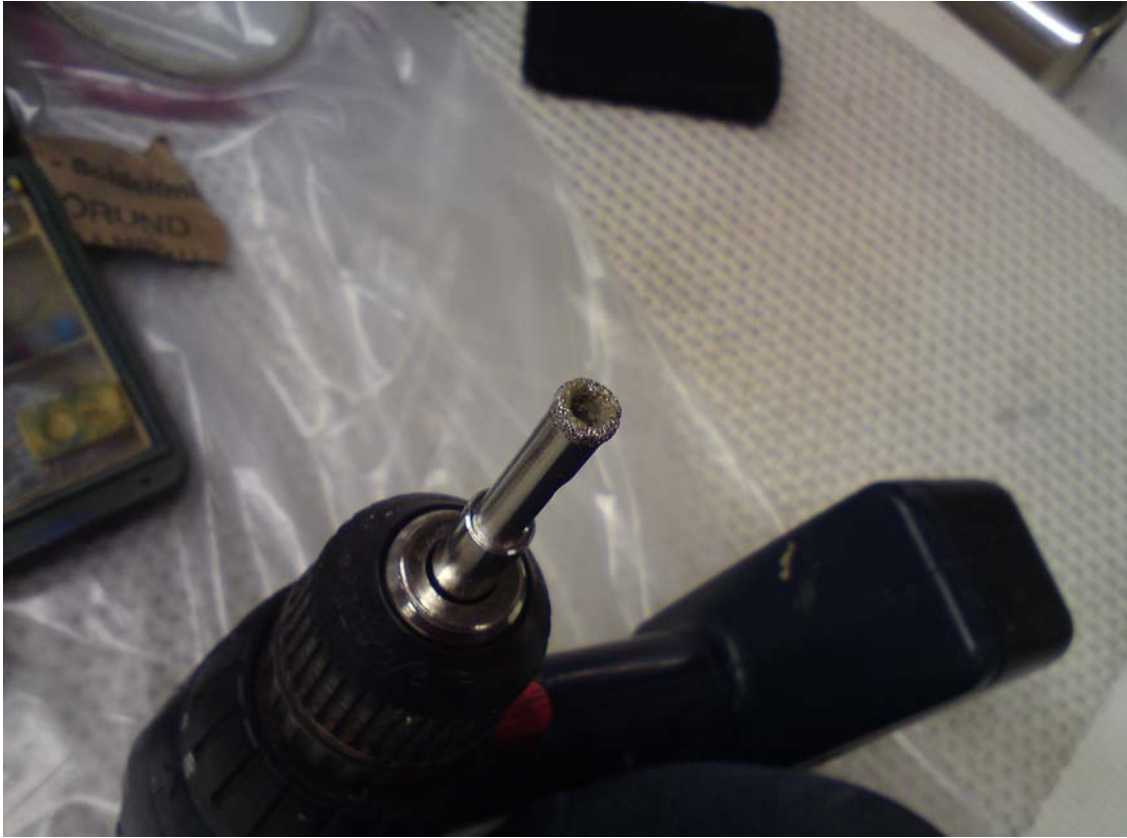
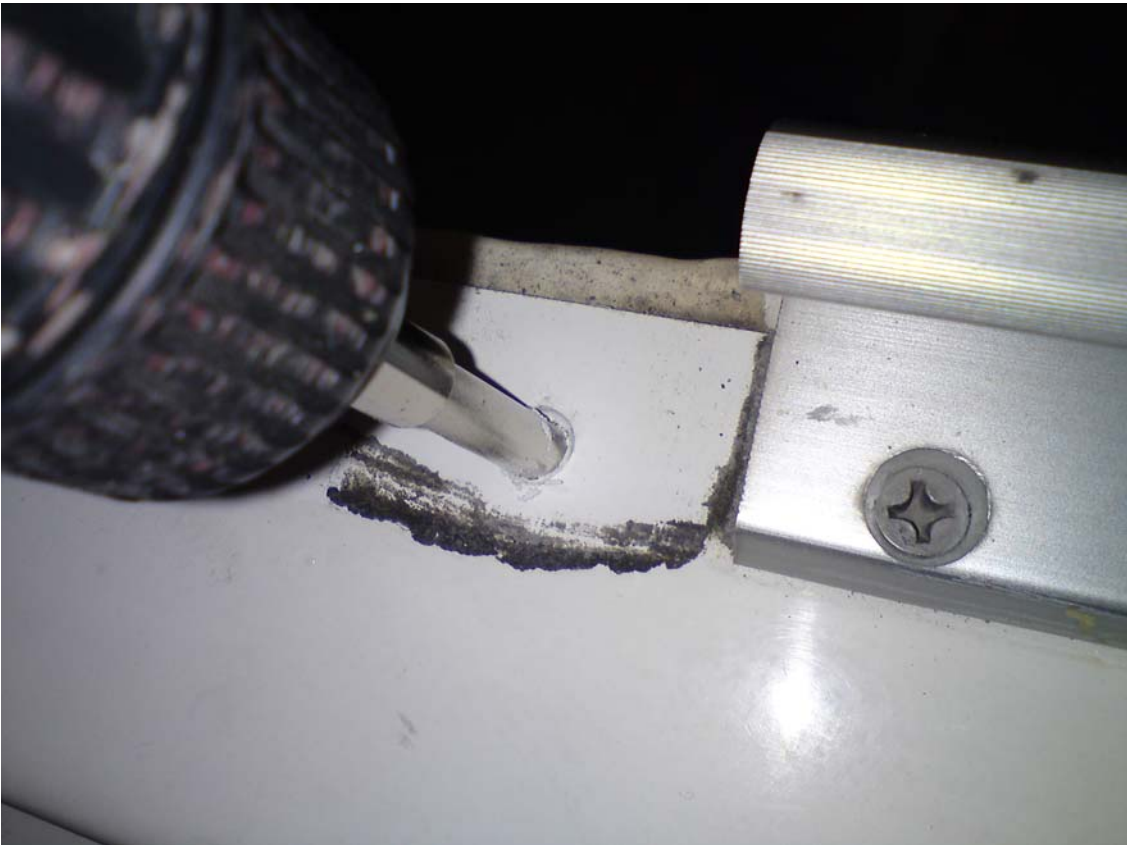
Hier sieht man den Hohlbohrer, der zunächst händisch angesetzt wurde. Er passte fast genau auf den abgebrochenen Schraubenkörper (wurde dadurch also selbst zentriert), so dass ich ein 8-mm-Loch ins Deck fräste. Nachdem die 4 abgesicherten Schraubenkörper herausgearbeitet waren (ging mühsam, aber eigentlich fast problemlos), habe ich alle Löcher sauber mit einem 8-mm-Bohrer aufgeweitet und durchgebohrt. Nun habe ich passende (größere) Senkungen für den Bolzenkopf in die eigentliche Lippenklampe gemacht .

Da die ich an die abgescherten Schrauben nicht herankam, war die Frage, wie bekomme ich sie aus dem Deck heraus? Hier half mir ein Besuch im Bauhaus, Abteilung Badezimmer. Dort fand ich einen 8-mm-Hohlbohrer mit einem Bohrkranz aus Diamantsplittern.

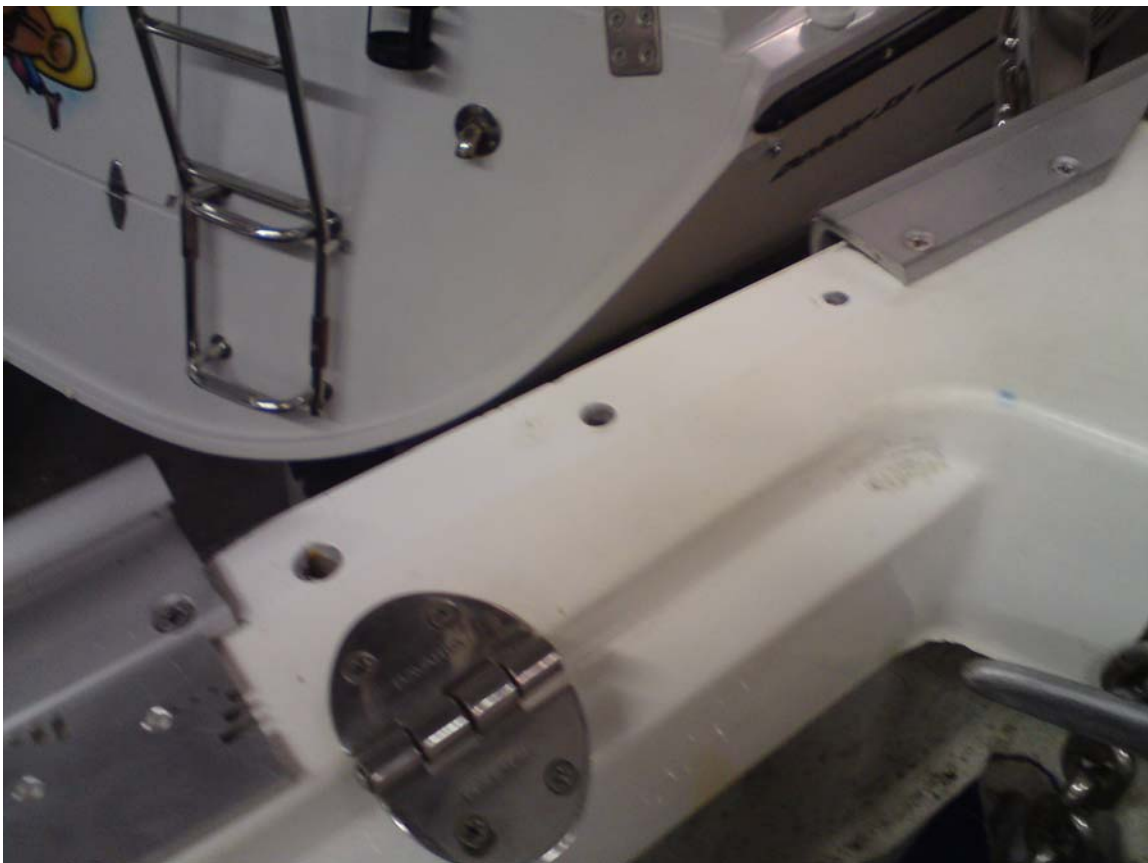
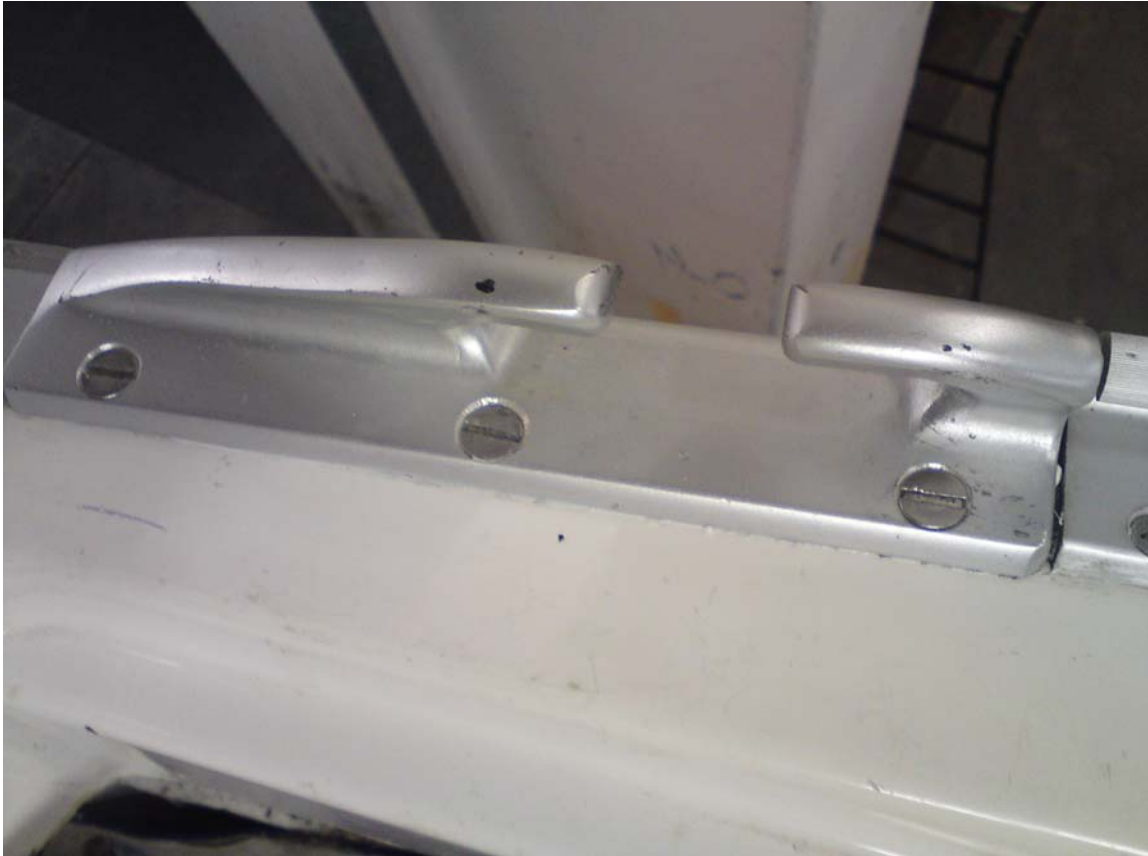
Und das ist hier das Endergebnis: Die neu befestigte Lippenklampen mit 8-mm-VA-Schlitzschrauben. Die sollten wohl länger halten!

Mit Pantera wurden die Lippenklampen, mit Epoxy wurden die neuen 8-mm-Bolzen eingesetzt und mit Unterlegscheibe plus Gegenmutter durabel durchgebolzt.
