## Ruder ausbauen – neue Ruderlager

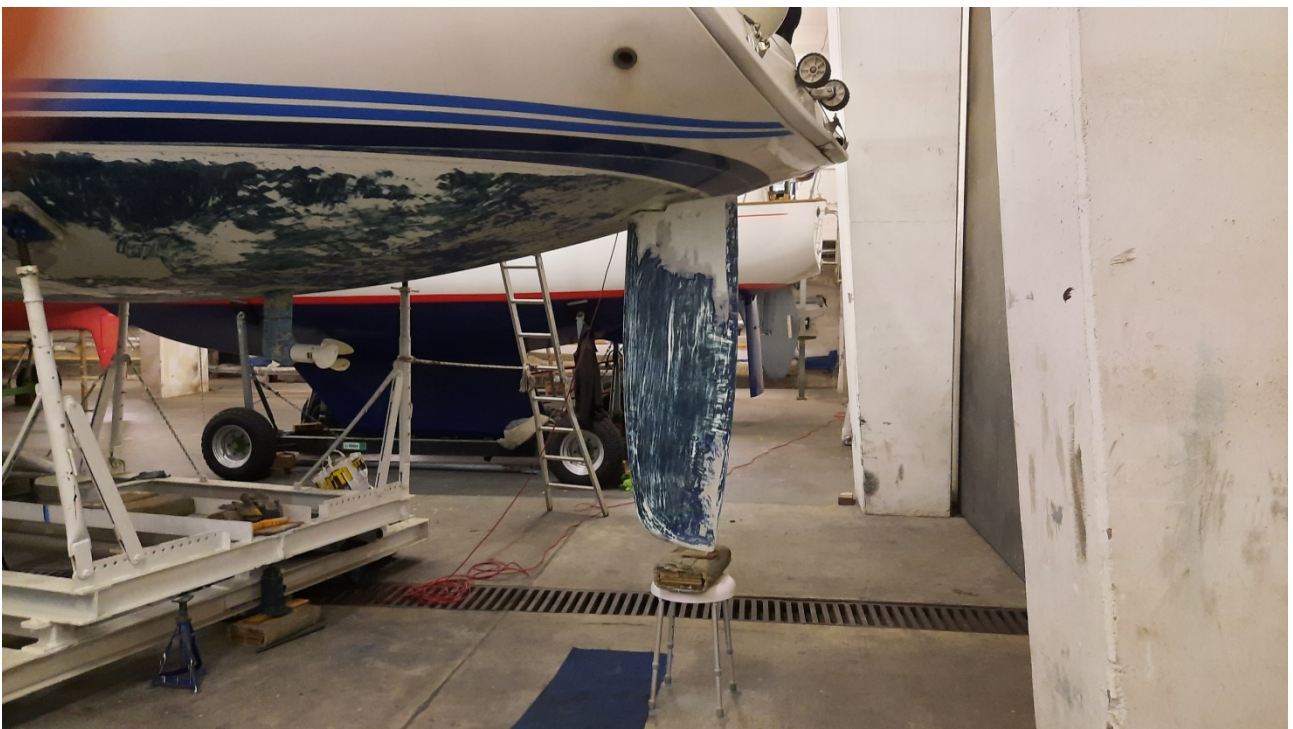
In der letzten Saison beim Segeln fiel uns auf, dass sich das Steuerrad nur sehr schwer bewegen lässt. Wenn Mann oder Frau gut gefrühstückt haben, ist das kein großes Problem, eben nur kraftaufwändiger als üblich. Ein Problem hatte allerdings unser Autopilot, er musste bei dem schwergängigen Ruder richtig ackern. Ich dachte dabei an seine filigrane Mechanik mit den kleinen Achsen und den winzigen Plastikzahnradchen und mir war klar, dass das auf Dauer zum Tode des Autopiloten führen wird. Also Ruderblatt ziehen und neue Ruderlager einsetzen.

oberes Ruderlager

Ruderquadrant

Simmerring

Ruderschaft

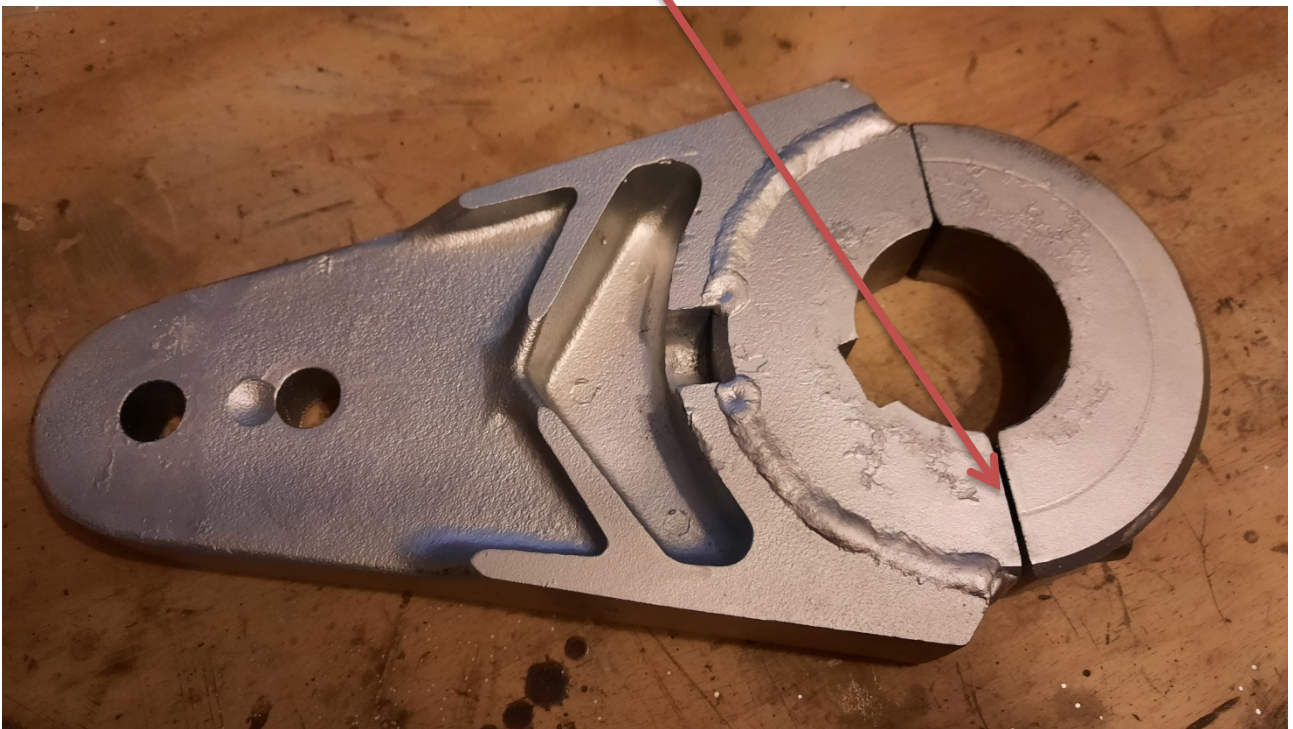
Er demontiert den Ruderquadranten und löst den Steuerarm. Leider sind die beiden Bolzen des Quadranten

ten sehr festgegammelt (VA-Bolzen in Alu-Gewinde), so dass ein Bolzen abreißt.

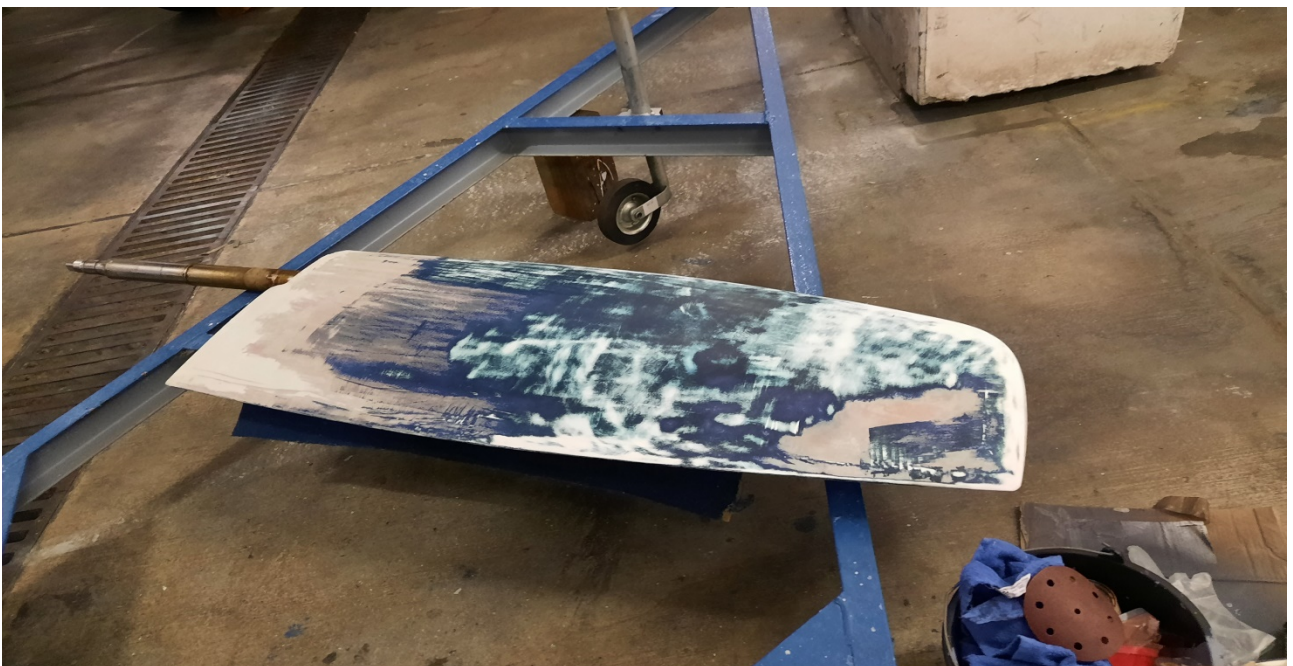
Nachdem alles soweit demontiert ist, wird die obere Überwurfmutter gelöst und das Ruder kann nach unten herausgezogen werden. Und ... oh Wunder, wir bekommen es ausgebaut, ohne das Schiff anheben zu müssen.

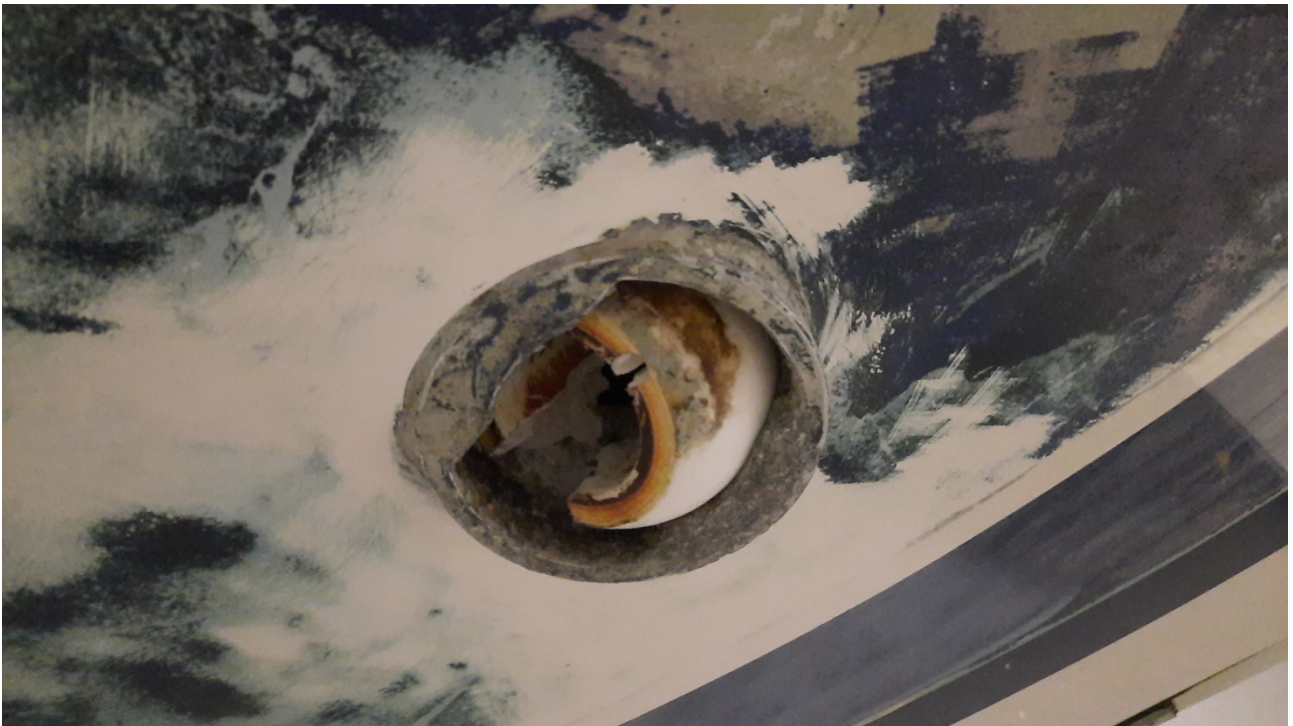
Jetzt habe ich die Bohrmaschine eingesetzt und 2 senkrechte Löcher gebohrt, die ich nach und nach vergrößert habe. Danach kam das Stecheisen zum Einsatz, welches wirklich am meisten geholfen hat.

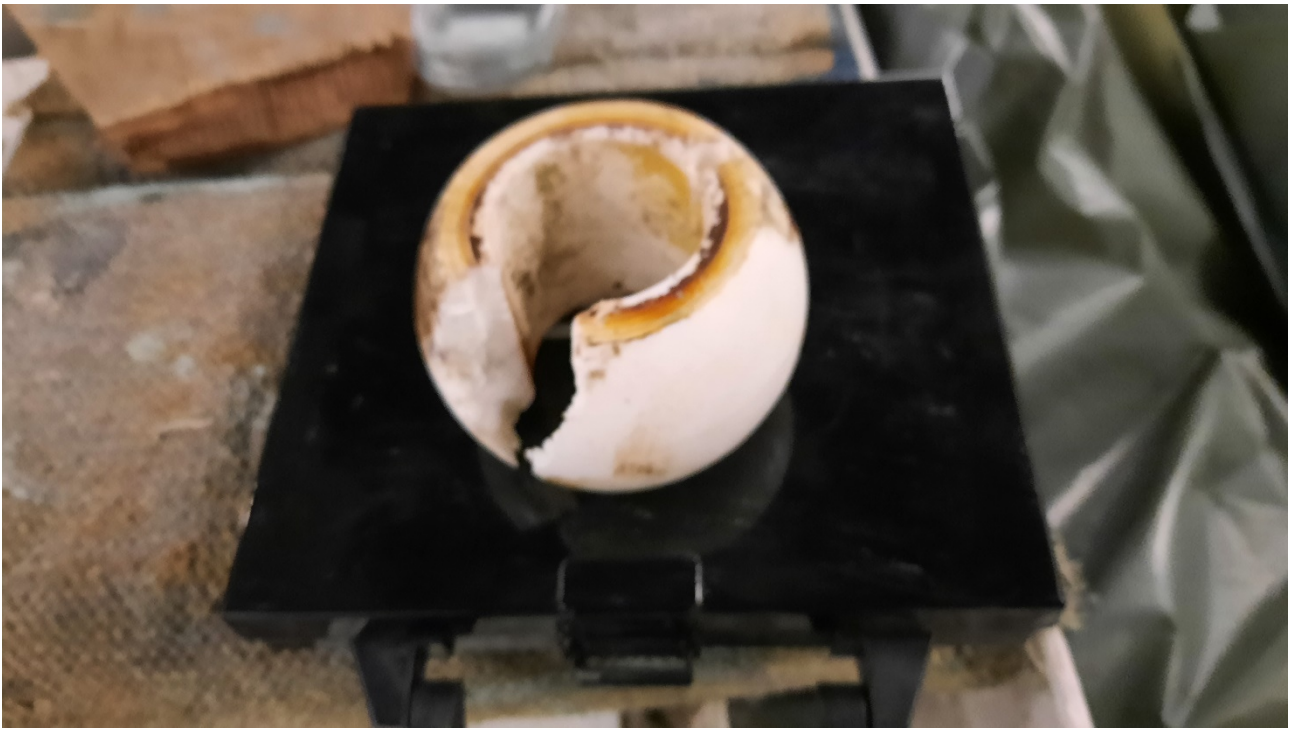
Kurz danach hat sich die kugelförmige Buchse dann bewegt und ich konnte sie langsam und vorsichtig heraushebeln. Das Außenlager des Ruderlagers liegt nun frei und muss nur noch gereinigt und poliert werden.

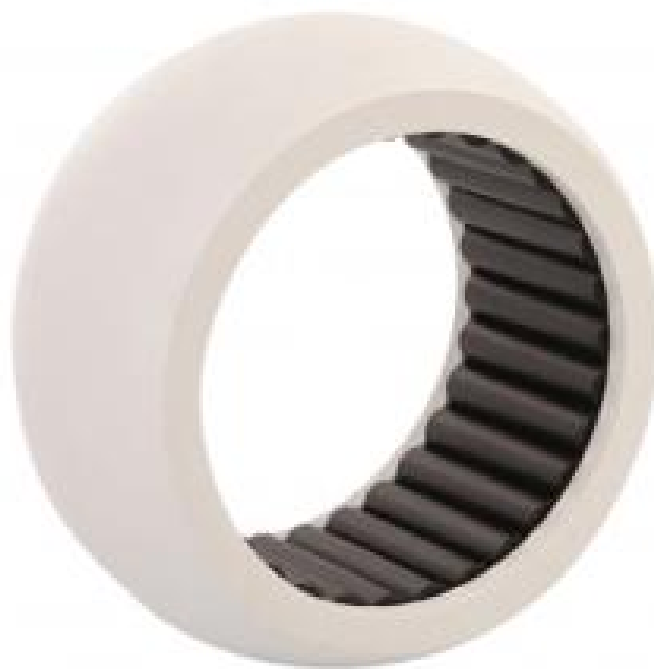
Und hier liegt das ausgebaute Ruderlager und wartet auf Ersatz.

Neu einbauen möchte ich die Rollenlager von der Firma Jefa.

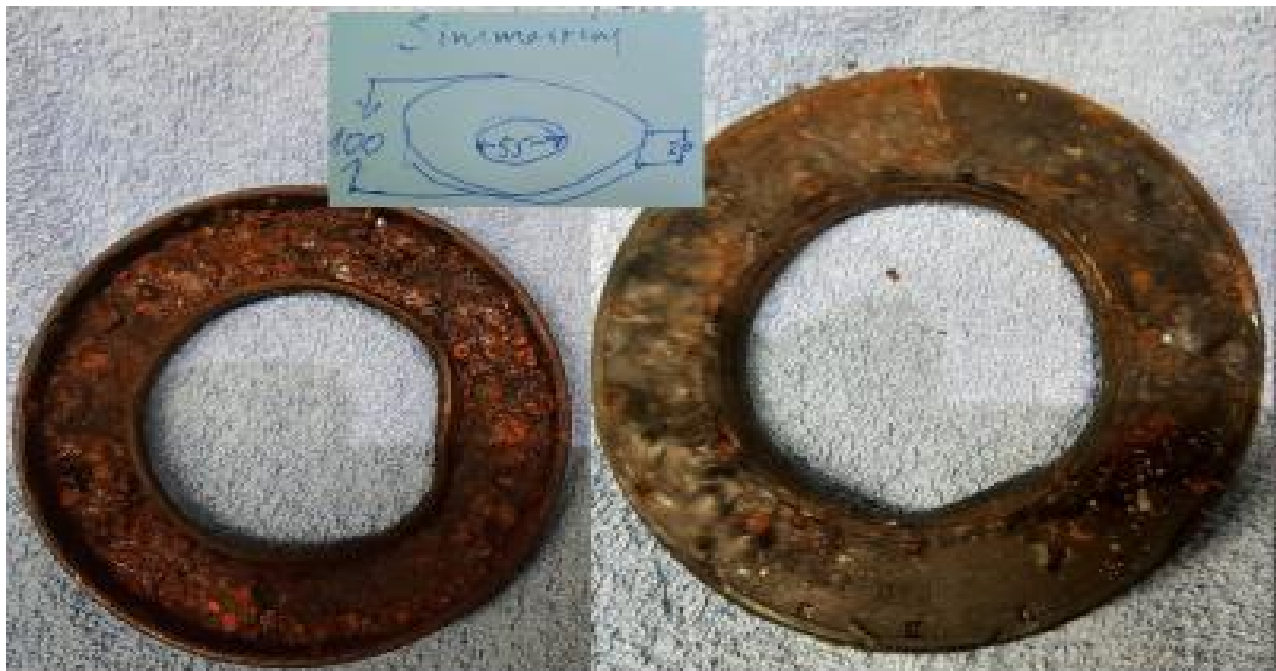
**Simmerring**

Als nächstes war der Simmerring dran. Der sitzt oben auf der Gummimanschette des Ruderlagers.

Er ließ sich relativ leicht heraushebeln, nachdem ich die obere Rohrschelle gelöst hatte.

**Unterseite**

**Oberseite**

Bei dem Simmerring handelt es sich um ein Stahlteil, welches oben und seitlich mit Gummi überzogen ist. Unten ist blanker Stahl, der allerdings nicht mehr blank sondern stark verrostet ist.

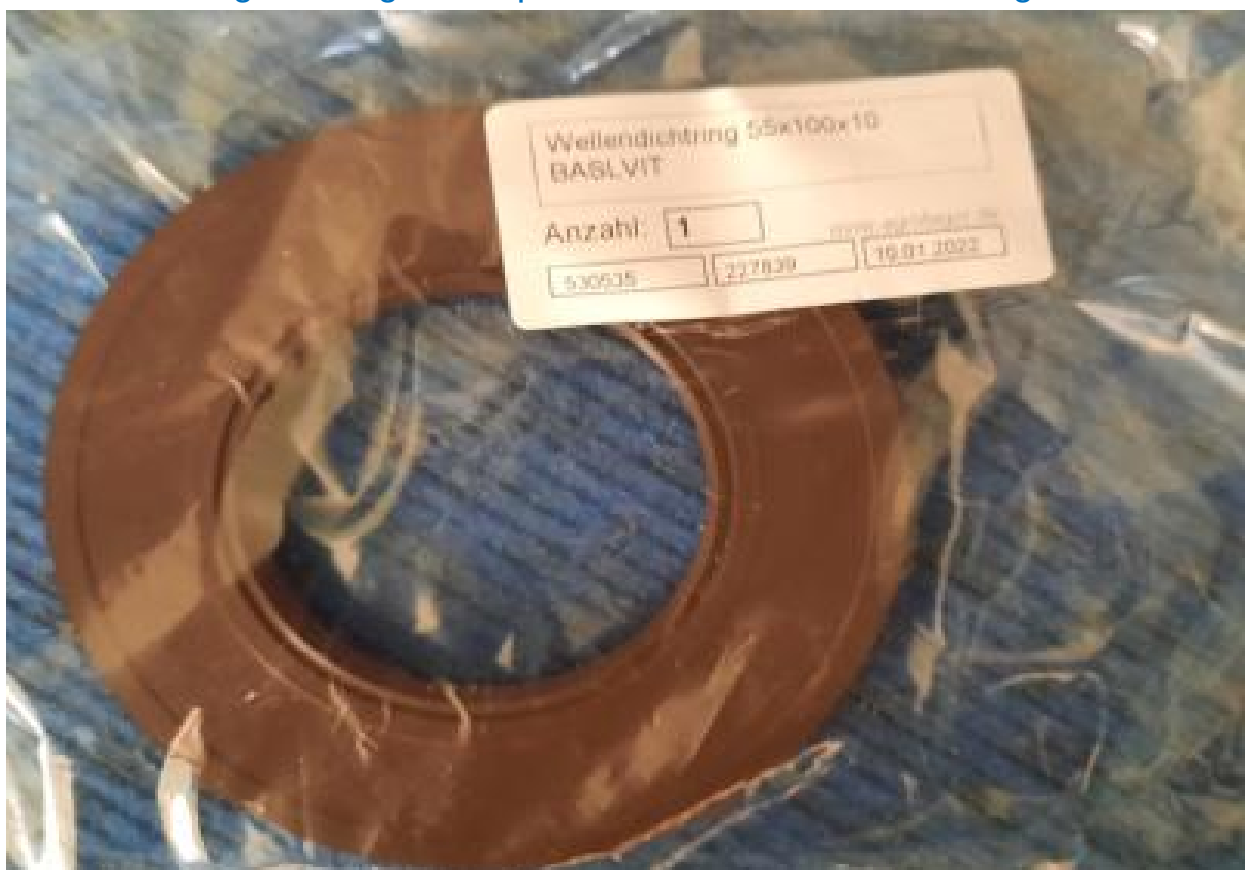
Die neuen Ruderlager (oben und unten) sowie den Simmerring habe ich beschafft. Nicht ganz billig, aber qualitativ besser als die bisherigen Teile.

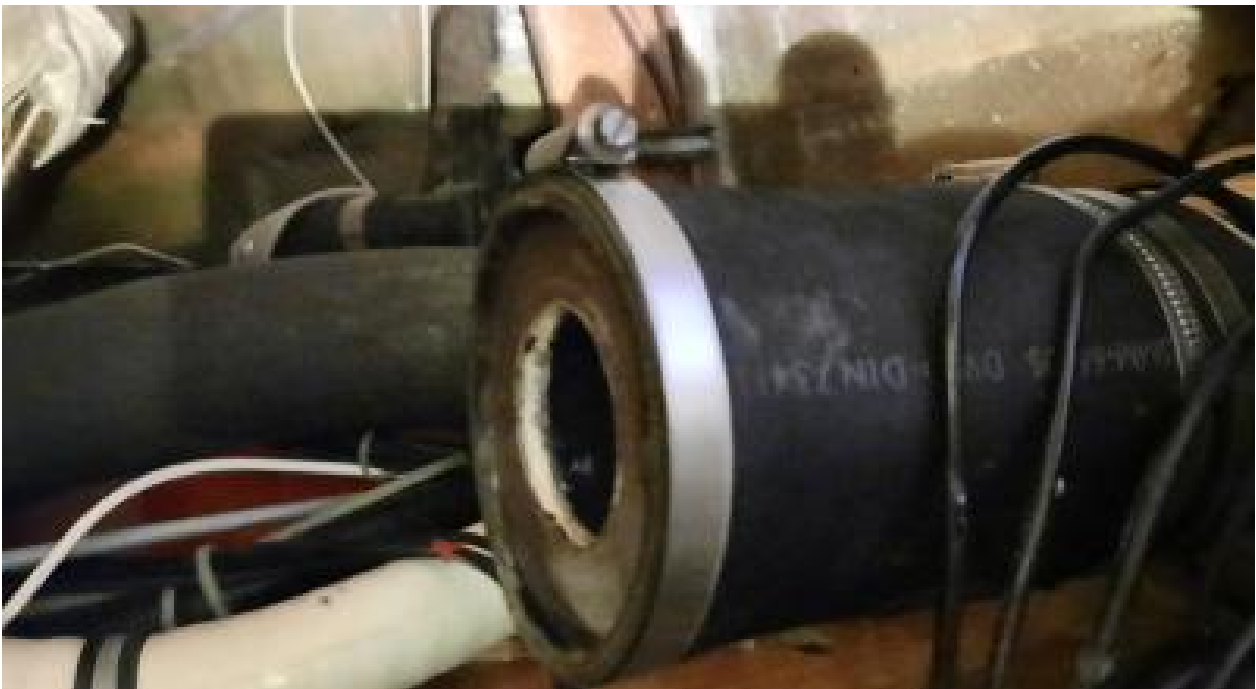
Das ist der neue Simmerring. Die Feder (Werkstoffnr. 1.4301) entspricht V2A.

Ich habe sie von unten eingefettet um sie längerfristig vor Korrosion zu schützen. Der Ring ist aus FPM (Viton).

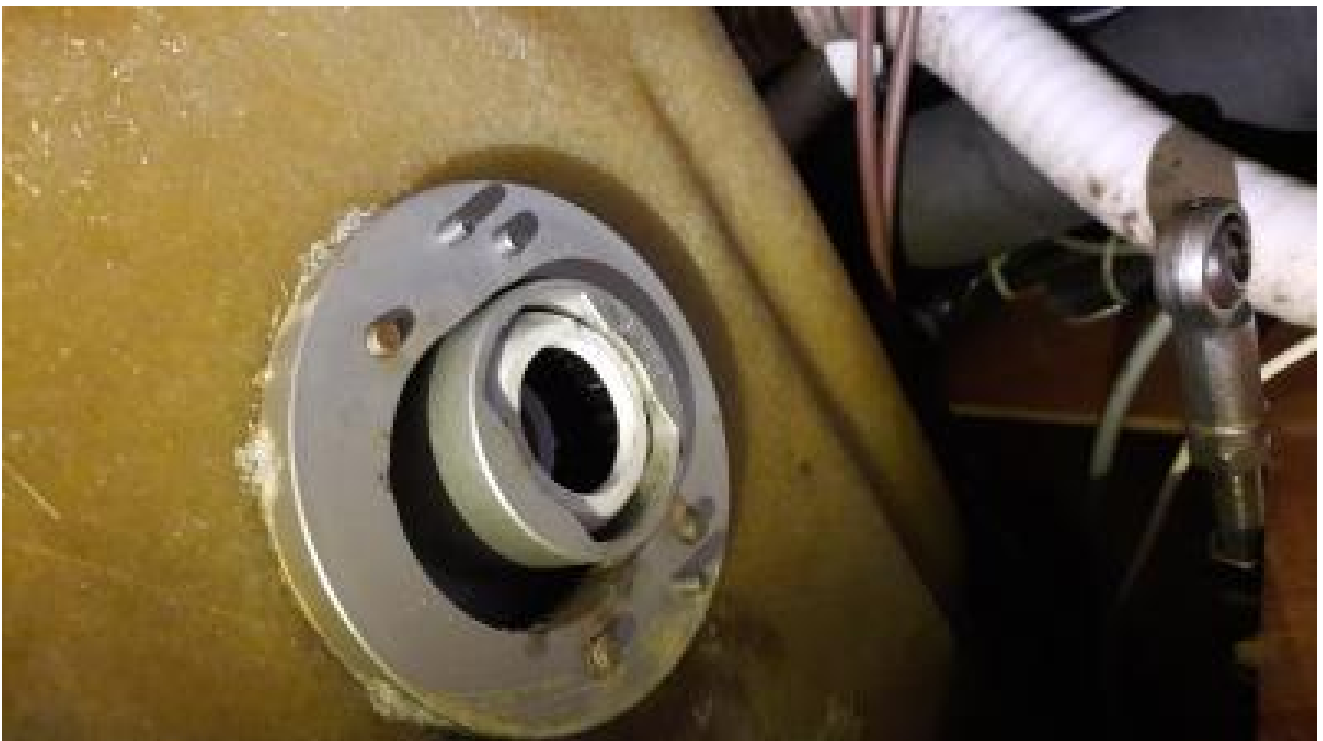
Der Einbau des Simmerings gestaltete sich ziemlich einfach, wobei das Fett an der Außenseite des Rings dazu führte, dass er sich schlecht fixieren ließ, da er nach dem Druck durch die Schlauchschelle nach oben herausflitschte.

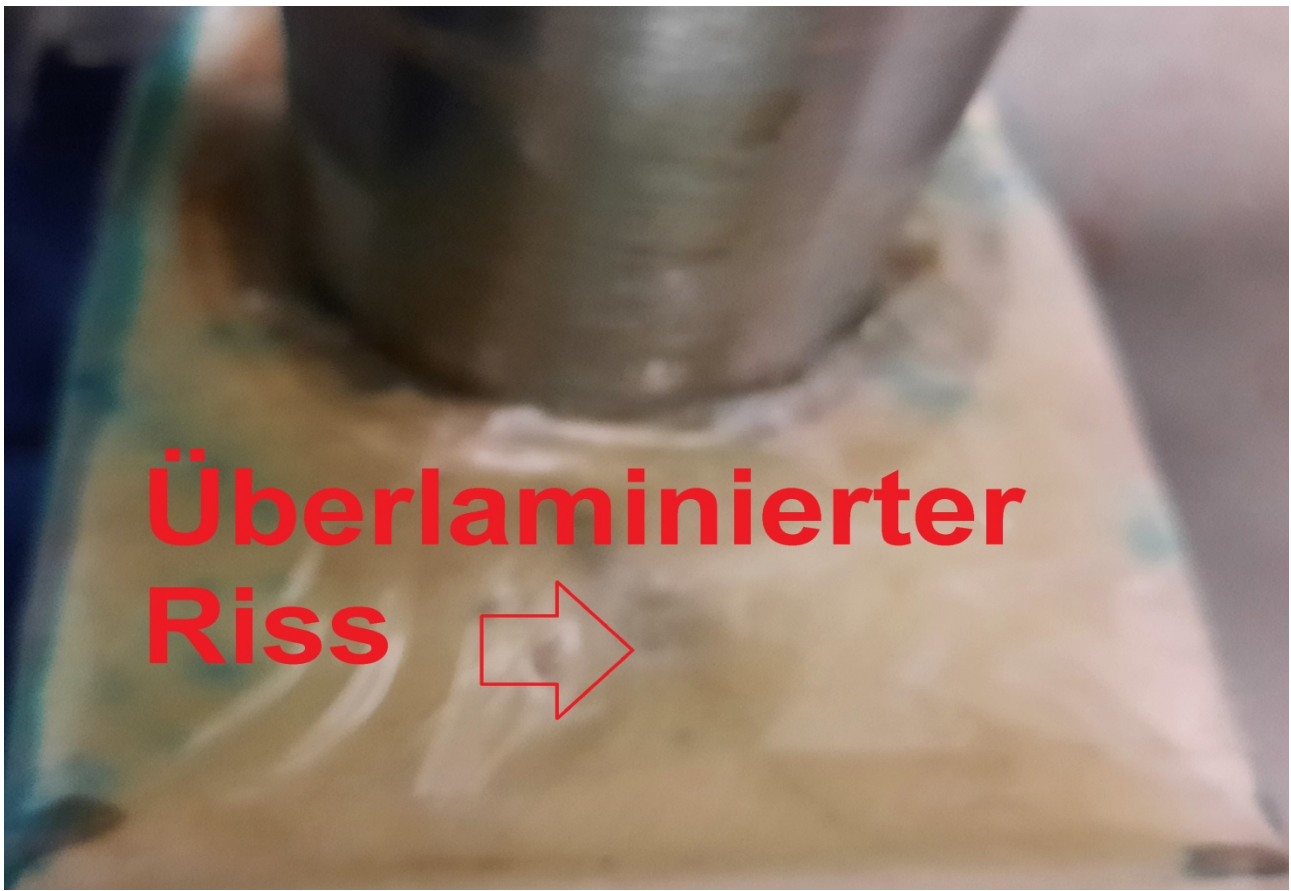
Hier sieht man das neu eingesetzte, obere Ruderlager mit den Walzen. Auch dies ließ sich leicht einsetzen, nachdem die Außenwände des Lagers eingefettet waren.

Leider musste ich feststellen, dass das Ruderblatt oben an der Achse einen kleinen Ri hat. Diesen habe ich mit 2 Lagen Glasfaser zulaminiert.

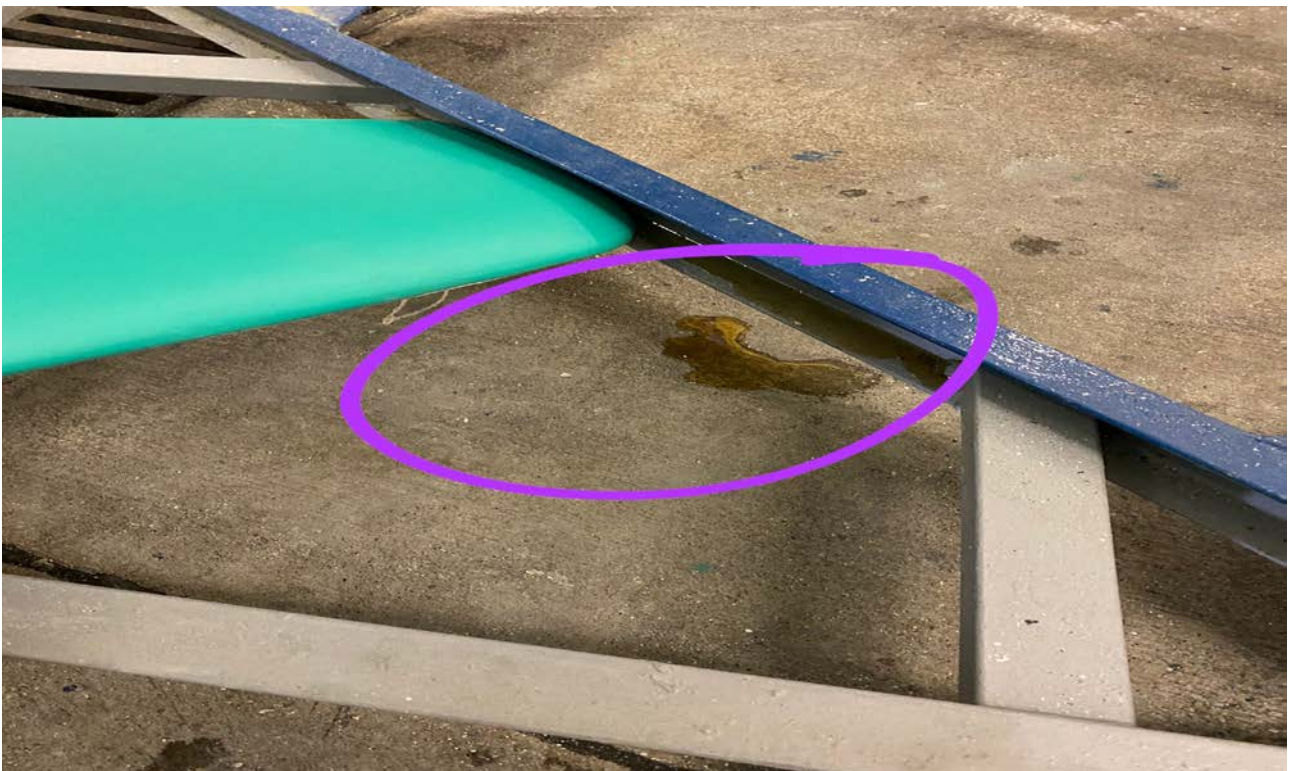
Vorab hatte ich das Ruderblatt unten mittig angebohrt, um evtl. Wasser ablaufen lassen zu können. Und in der Tat, es war Wasser im Ruderblatt.

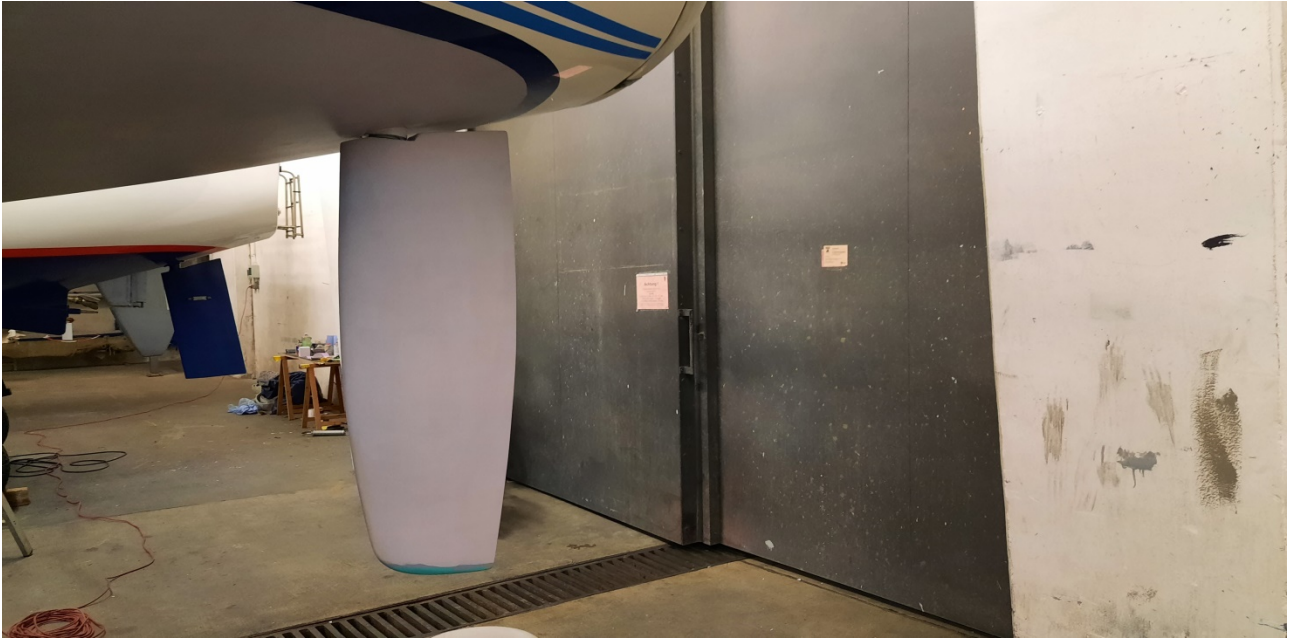
Nachdem das Ruderblatt mit Antifouling beschichtet war, haben wir es zu dritt vorsichtig und problemlos wieder einbauen können. Nun hängt es wieder in seiner alten Position und lässt sich kinderleicht (mit dem kleinen Finger) bewegen, Kugellager sei dank.
